E1A新東名高速道路(海老名南JCT～御殿場JCT)連絡調整会議
(第5回)

説明資料

2022年12月16日

○高松トンネルの施工状況

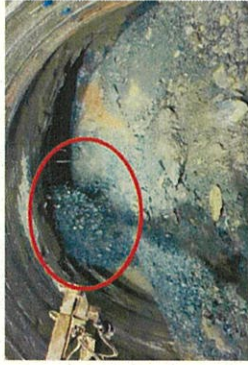
- ・断層破砕帯区間では、トンネルの変形や切羽の崩落が発生

トンネル切羽の岩に厚い粘土層が出現し、崩落が発生

トンネルの天端や切羽が崩落し、土砂が落下

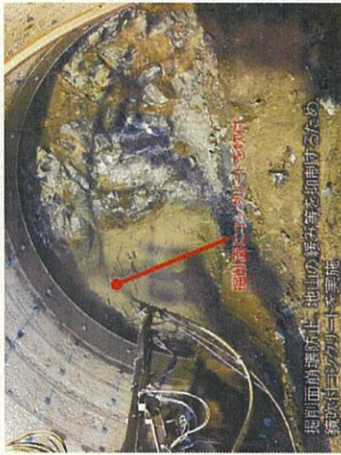
鏡吹付コンクリート

- ・トンネル切羽の崩落やトンネル内空断面の変形を受け、工事の安全性やトンネル本体の長期の耐久性を高めるための対策工を実施

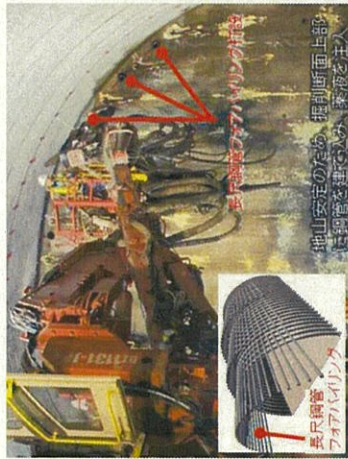
長尺鋼管フォアパイリング

- ・施工時に得られたデータを活用し、適切な補助工法を選択

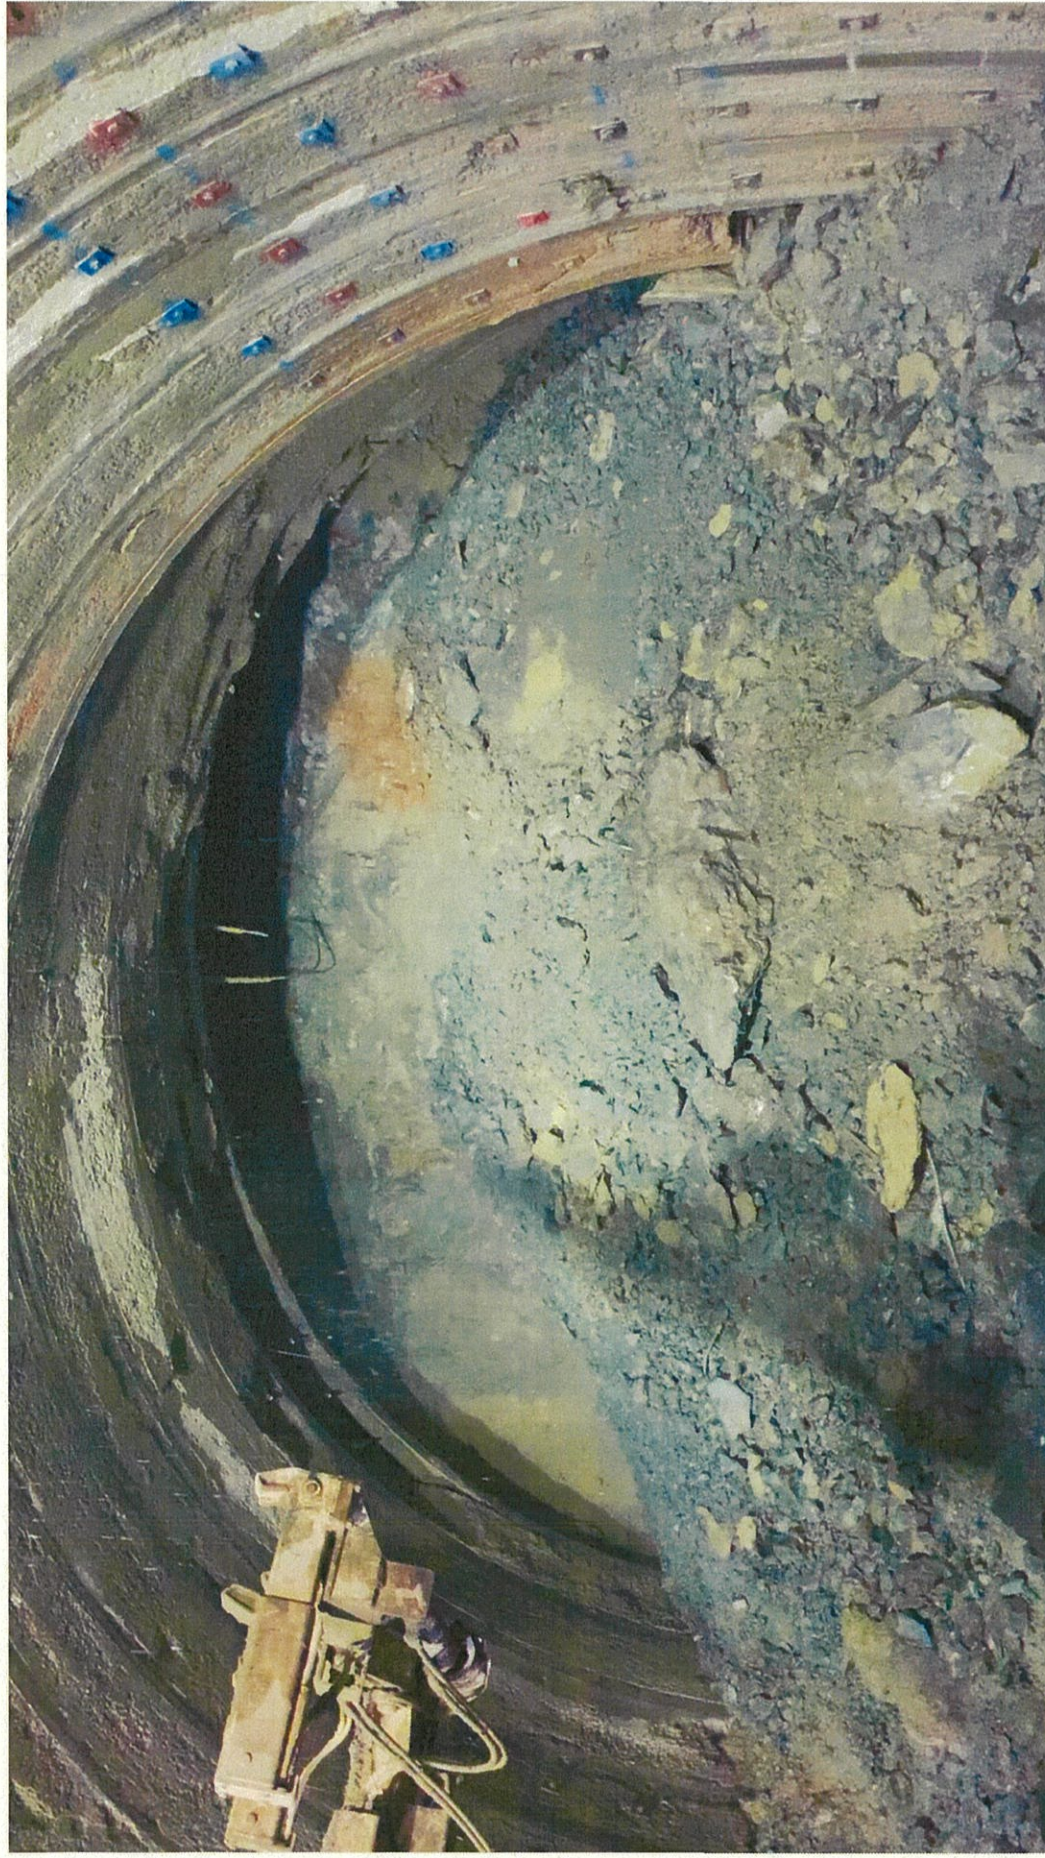
■ 坑口から1406m（令和4年9月29日）

高松トンネルの崩落状況
