足柄東部清掃組合構成町民の皆様へ

足柄東部清掃組合

焼却施設の破砕機の破損について

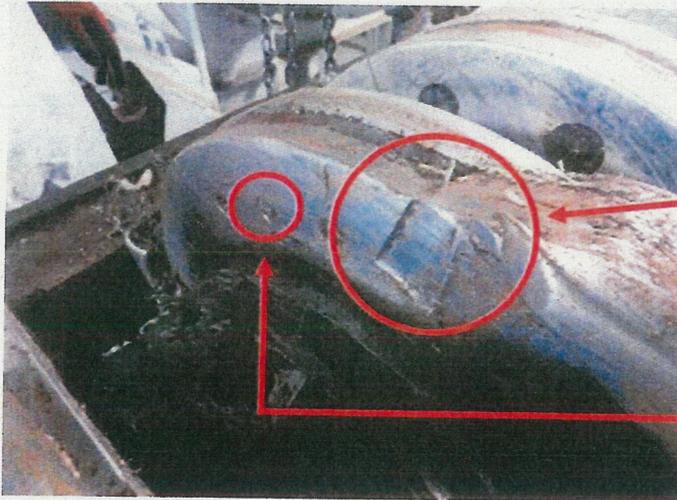
【破損した破砕機の写真】

今回の定期点検において、別添写真のように破砕機の破損が見つかりました。原因は、金属の塊のような固いものが、燃やすごみに紛れ込んで、破砕機に噛み込んだことが原因とされます。

金属が激しく当たった跡がある。機械のゆがみにより刃の取り付けができません。

上本体解放後、確認。
サイドブレードが、脱落していました。
取付ボルトは折れ残ったボルトは、
取り除くことが困難です。

※打痕があります。
(かなりの衝撃があったと思われます。)

※折れ残ったボルト

以前にも同じような破損事故はありましたが、今回のように歪みによる刃の取り付けができない状態になったのは初めてで、この修理には、刃の作成や歪みの調整に数か月を要し、修理も高額となります。

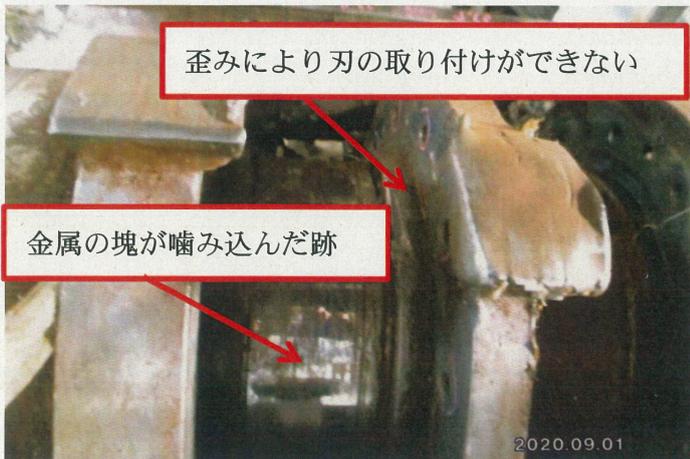
【破損した破砕機の写真】

金属の噛み込んだ跡があり機械のゆがみにより、刃の取り付けができません。

歪みにより刃の取り付けができない

金属の塊が噛み込んだ跡
