旧松田土木事務所 本館  
利用計画図

## 改修の概要（予定）

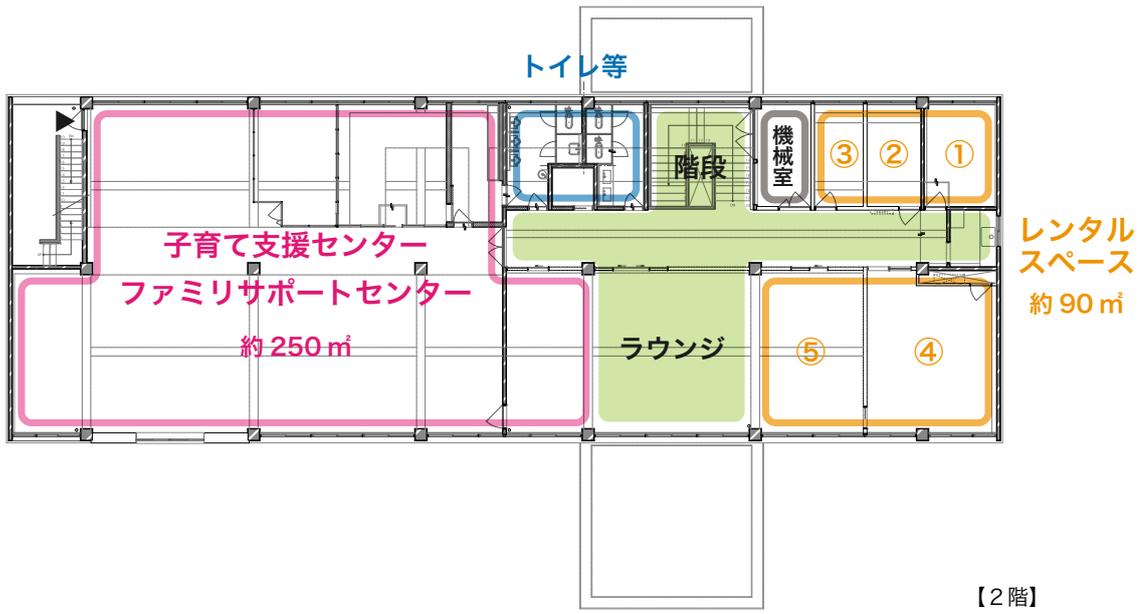
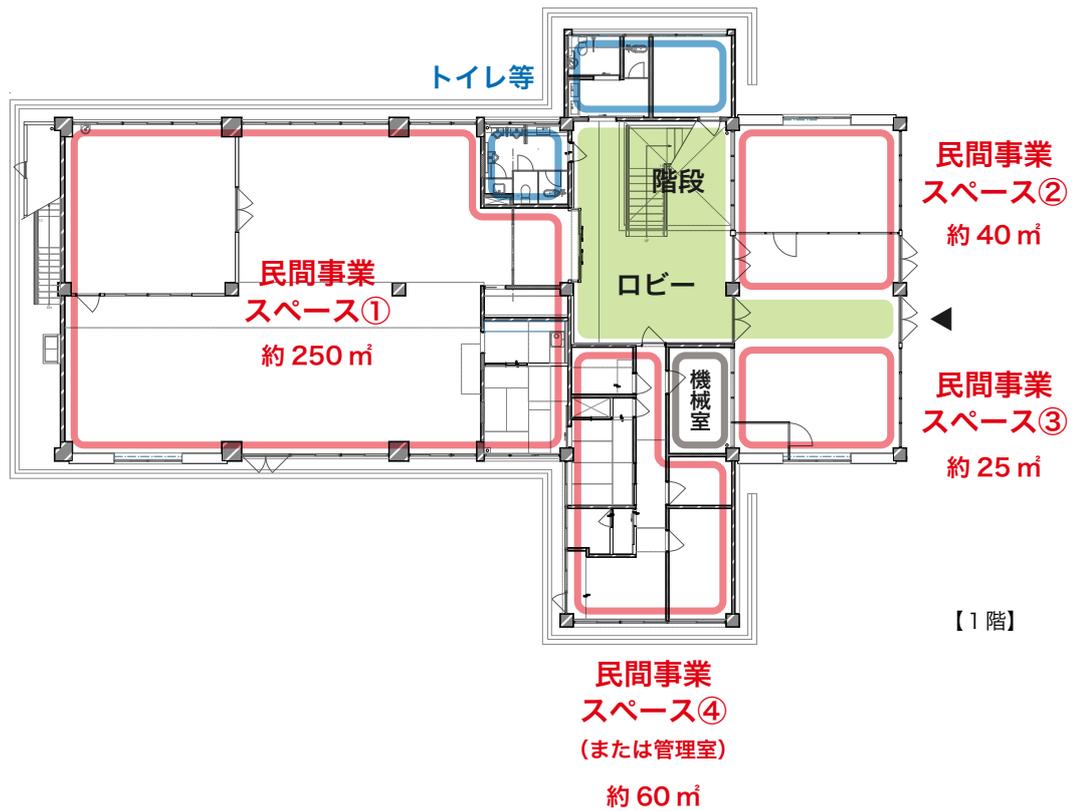
民間事業スペース① （約 250 m <sup>2</sup> ）	<ul style="list-style-type: none"> <li>天井、壁、床、照明とも基本的に現状のまま。</li> <li>極度の劣化部、破損部等を補修。</li> <li>給湯室 1 ヶ所あり。手洗い 1 ヶ所あり。</li> </ul>
民間事業スペース② （約 40 m <sup>2</sup> ）	<ul style="list-style-type: none"> <li>天井、壁、床、照明とも基本的に現状のまま。</li> <li>極度の劣化部、破損部等を補修。</li> </ul>
民間事業スペース③ （約 25 m <sup>2</sup> ）	<ul style="list-style-type: none"> <li>天井、壁、床、照明とも基本的に現状のまま。</li> <li>極度の劣化部、破損部等を補修。</li> <li>納戸を撤去。</li> </ul>
民間事業スペース④ （または管理室） （約 60 m <sup>2</sup> ）	<ul style="list-style-type: none"> <li>天井、壁、床、照明とも基本的に現状のまま。</li> <li>極度の劣化部、破損部等を補修。</li> <li>雨漏り、劣化箇所を補修。</li> <li>浴室（シャワー）あり。</li> <li>給湯室 1 ヶ所あり。</li> </ul>
レンタルスペース （5 室）（計約 90 m <sup>2</sup> ）	<ul style="list-style-type: none"> <li>天井、壁、床、照明とも基本的に現状のまま。</li> <li>極度の劣化部、破損部等を補修。</li> <li>ラウンジとの間に間仕切り設置。</li> <li>隣接する共用部に給湯室 1 ヶ所あり。</li> </ul>
子育て支援センター ファミリーサポートセンター （約 250 m <sup>2</sup> ）	<ul style="list-style-type: none"> <li>各室の間仕切り設置。</li> <li>天井、壁のうち必要箇所を塗装。</li> <li>床の仕上げ（新規）。</li> <li>子どもトイレ、給湯室等の整備。</li> <li>照明の取り替え。エアコン設置。</li> </ul>

共用トイレ（1 階）	<ul style="list-style-type: none"> <li>男子便所の和式便器取り替え（洋式化）等。</li> <li>女子便所をみんなのトイレとする。</li> <li>倉庫を女子便所として新規整備。</li> </ul>
共用トイレ（2 階）	<ul style="list-style-type: none"> <li>男子便所の和式便器取り替え（洋式化）等。</li> <li>女子便所の和式便器取り替え（洋式化）等。</li> </ul>
その他の共用部	<ul style="list-style-type: none"> <li>天井、壁、床、照明とも基本的に現状のまま。</li> <li>天井、壁のうち必要箇所を塗装。</li> <li>極度の劣化部、破損部等を補修。</li> <li>エアコン設置（2 階部分）。</li> </ul>
外観・外構等	<ul style="list-style-type: none"> <li>樹木の剪定、伐採等。</li> </ul>
車庫（約 390 m <sup>2</sup> ）	<ul style="list-style-type: none"> <li>既存のまま。</li> </ul>
その他、共用部全般	<ul style="list-style-type: none"> <li>バリアフリー条例への一定の対応整備。（点字ブロック、手すり、サイン等）</li> </ul>
